Baugeschichte der Kirche Neuenegg vor der Reformation (Teil 1)

Hans A. Michel

KIRCHE NEUENEGG

GRUNDRISS AUSGRABUNGEN

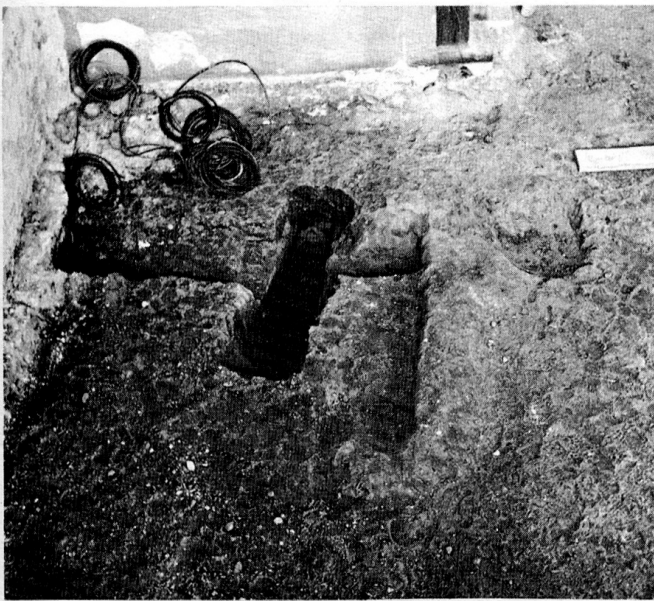
Abb. 1. In den Sandstein gehauene Gräber im nördl. Teil des Schiffes. (Photo H. Marschall)

Bei der Freilegung des Fußbodens zeigten sich folgende Tatsachen: Der *Kirchturm* (1) steht auf gewachsener Sandsteinfluh. Die Felsenrippe zieht sich quer unter dem Vorderteil des Schiffes durch und senkt sich beidseitig gegen Osten und Westen hin. Westlich des Turmes, aber noch innerhalb des heutigen *Kirchenschiffes*, öffneten sich, in den Felsen eingehauen, zwei kreuzweise übereinander gelagerte Gräber mit Knochenresten (2; siehe Abb. 1). Zwischen Kanzel und Taufstein traten ebenfalls zwei Gräber mit Skeletten zutage, nebeneinander in den Felsen gegraben (3). Im *Chor* ließen sich die Grundmauern von zwei alten Chorbauten erkennen: In der Südwestecke begann der Überrest der Fundamente einer halbrunden Apsis (4). Dieses Gemäuer bestand aus lauter Flußgeröll (vgl. Abb. 2, rechts). Die nördliche Hälfte des Bogens war völlig zerstört. Östlich an das erhaltene Stück schloß sich die etwas stärkere Grundmauer eines rechteckigen Chorbaues an (5; Abb. 2 und 3, links). Zuunterst auf der Außenseite war sie etwas breiter (5a; Abb. 3). Weil sich dieser Ansatz nur unklar abhob, muß es sich um eine bloße Verbreiterung des Fundamentes handeln. Der eckige Chorgrundriß ließ sich bis zur Eingangstüre des Turmes freilegen (6). Längs der Innenseite fanden sich ungeordnete Skelettreste. Das Mauerwerk dieses Teiles wies am Rande schon deutlich behauenes Gestein auf. Im *Schiff* kam Unerwartetes zum Vorschein: In der Südwestecke des alten Kirchenraumes zeichnete sich ein rechteckiges Mauerwerk aus Rollsteinen ab, auf drei Seiten bei zwei Meter mächtig, gegen das Schiff zu nur halb so stark (7; Abb. 4). Auf dieser Seite schloß sich, von der Südwand der Kirche ausgehend, ein Mauerfundament an, dessen Dicke und Bauelemente dem Apsisrest im Chor entsprachen (8). Außer einem kleinen Maueransatz auf der Nordseite des großen Vierecks (9) und einem isolierten Sockel in der Schiffmitte (10)¹ wies nichts auf weitere Fundierungen hin. Abgesehen vom Skelett ohne Beigaben in der Südhälfte des Mauervierecks (11) und den früher genannten Gräbern fand man im Schiff keine Gebeine. Es bleibt bloß zu vermerken, daß eine Sandsteinstufe südlich des Kreuzgrabes (Abb. 1, Mitte) zu erkennen war, da wo die erste Kapellennordwand gestanden haben mag.

Die Nordmauer (20) wies im untern Teil (1 bis 2 m hoch) dieselbe Bauweise wie die südliche auf. Darüber lagen schöne und durchgehende Sandsteinquader, die bis ans Dach hinaufreichten, die gleichen, die wir am Turm wiederfinden werden. Spuren früherer Fenster kamen keine zum Vorschein, dagegen zeichnete sich am Fuße der östlichen Innenseite ein breiteres Mauerfundament ab (20a; auf Abb. 1 links sichtbar).

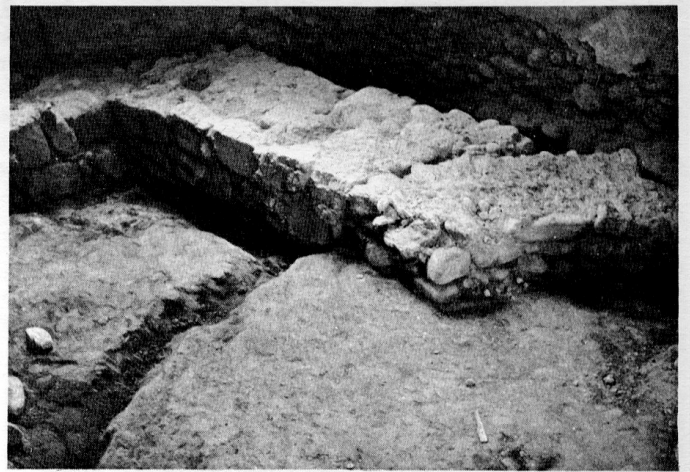
Abb. 2. Fundamentreste im Chor: rechts der Bogen der Apsis, nach links das viereckige Chor. (Photo H. Marschall)
